**Ing. Marcello Vaccarezza**  
**SETECO Ingegneria s.r.l.**

### Il Ponte

**Costruzione: 1958 – 1959**

### Descrizione della struttura

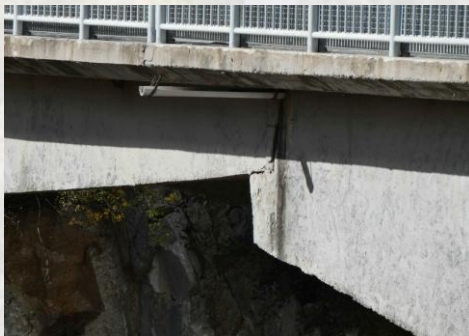
**Dilavamento dal sistema di giunti**
